### Sopralluogo iniziale

| Cantiere | Lestizza - casa Cossio |
| Indirizzo | via Aldo Moro Lestizza |

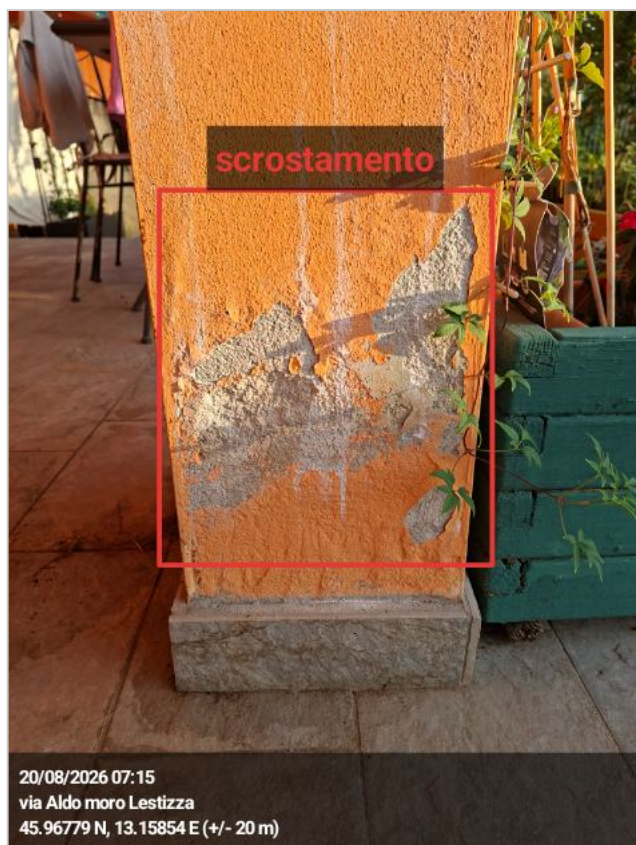
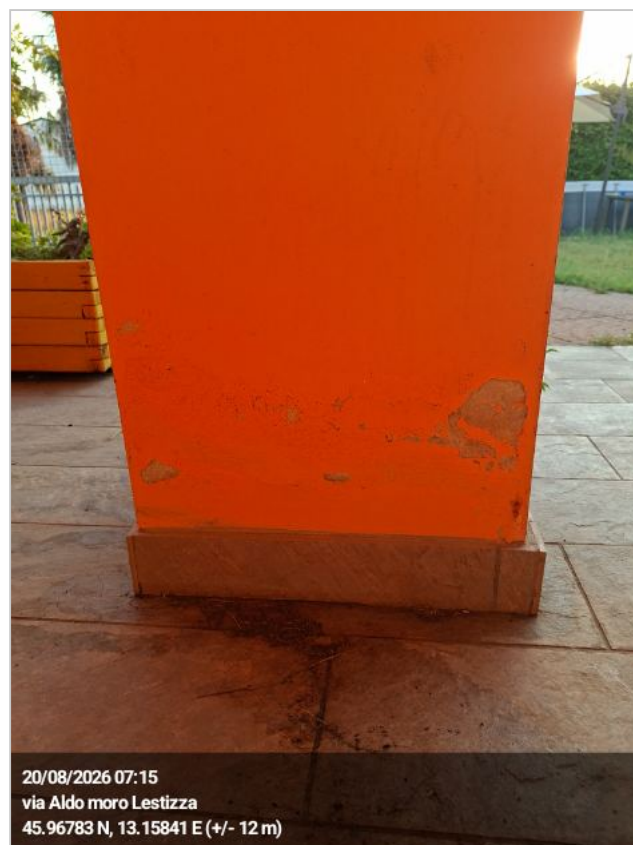
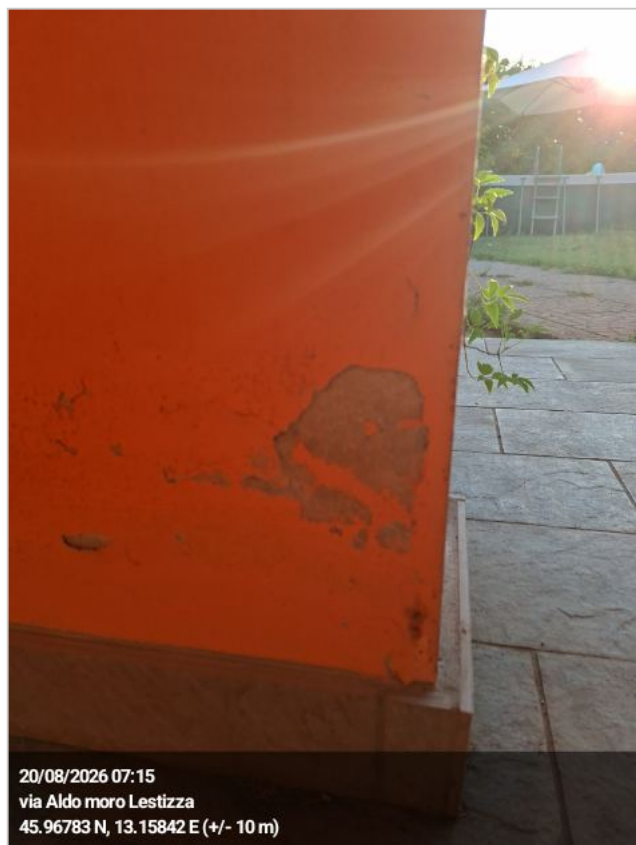
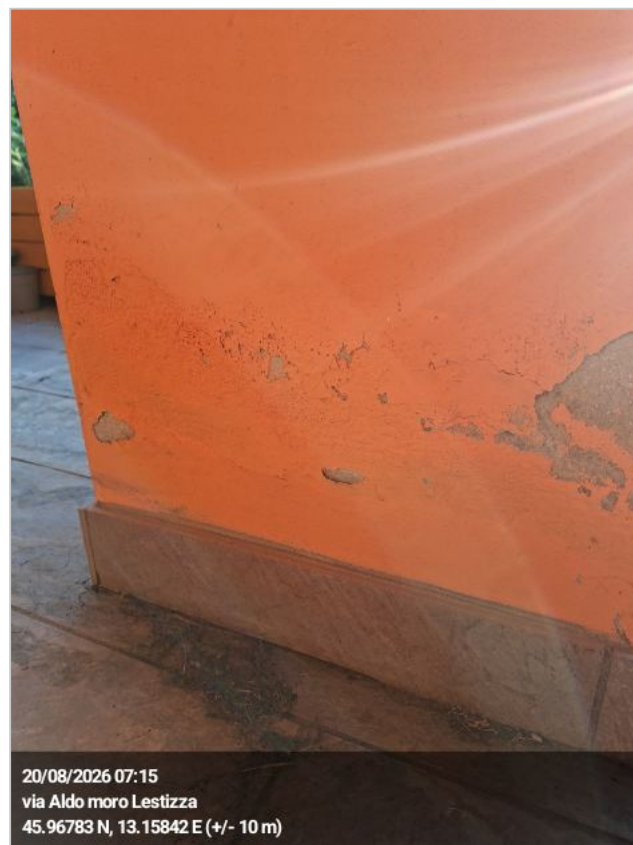
Quadro fessurativo e di degrado compatibile con risalita di umidità dal piede della muratura. Si consiglia rilevazione strumentale dell'umidità di parete prima dell'intervento.
